# 電氣設備檢驗維護保養安全事項經驗分享

技術研究委員會  
主任委員 張建寬

## ● 電氣作業安全提醒：

### 參、電氣事故案件介紹：

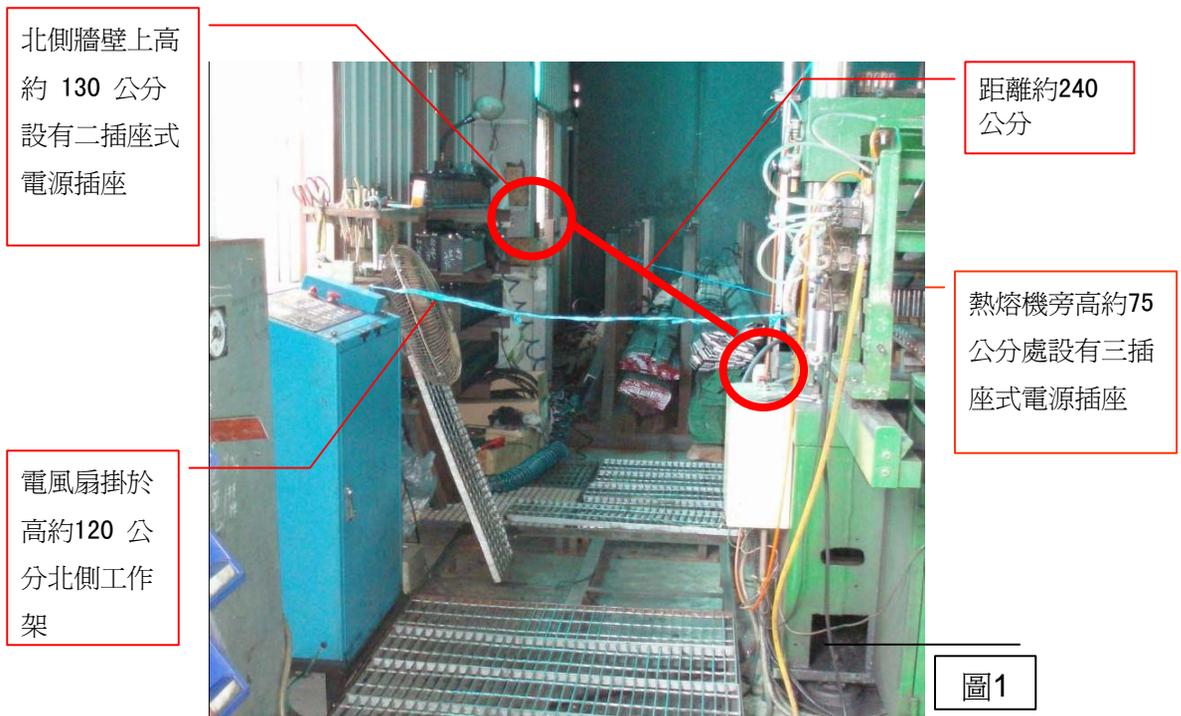
說明 1：(圖 1)肇災之通道鋪設有高約 2.5 公分之鐵製格柵板，其寬約 110 公分，電風扇係掛於北側靠窗之地方，其電源以電線插頭插於熱熔機旁的電插座上，該插座之電源，係以電線連接距離約 240 公分處北側牆壁上之電源插座。

98年6月15日14時42分許罹災者黃員於從事電風扇低壓電路檢查時，黃員為了尋找遺失之插頭螺絲，掀起通道上二片格柵板，手提工作燈放置於地上，左手拿電線、右手握於格柵板之支撐鐵架，身體趴下看熱熔機底下尋找螺絲時，左手碰觸帶電電線裸露端，入電點從左手進入流經心臟，出電點由握於格柵板支撐鐵架之右手流出，遭感電後整個人立即趴於格柵板通道上，胸部持續感電，致釀成本次災害。

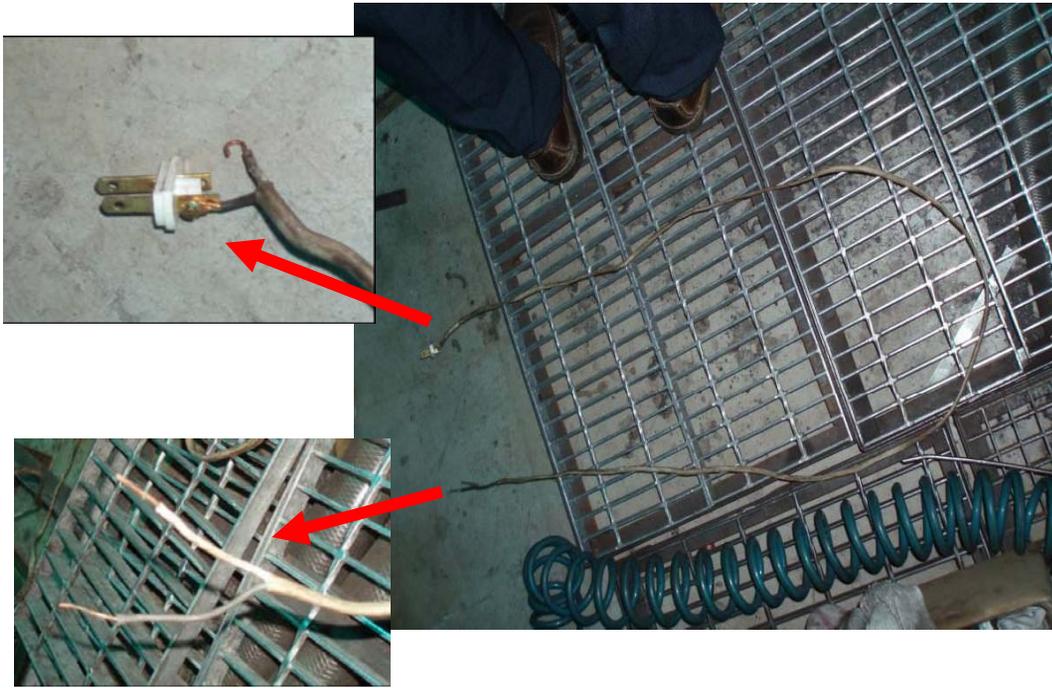
圖2

說明 2：(圖 2)熱熔機身旁之電插座，其電源係以電線連接至牆壁 110v 之電源插座，遭罹災者黃員於檢查時剪斷查修，如左下照片顯示銅線已裸露，原插於牆壁 110v 電源之插頭如左上照片所示係於災害搶救時遭由牆壁插座上拔除。

(一)直接原因：勞工檢修低壓電路時遭電擊，導致傷重死亡。

(二)間接原因：不安全的狀況—

使勞工於低壓電路從事檢查、修理等活線作業時，未使該作業勞工戴用防護具，或使用活線作業用器具或其他類似之器具。

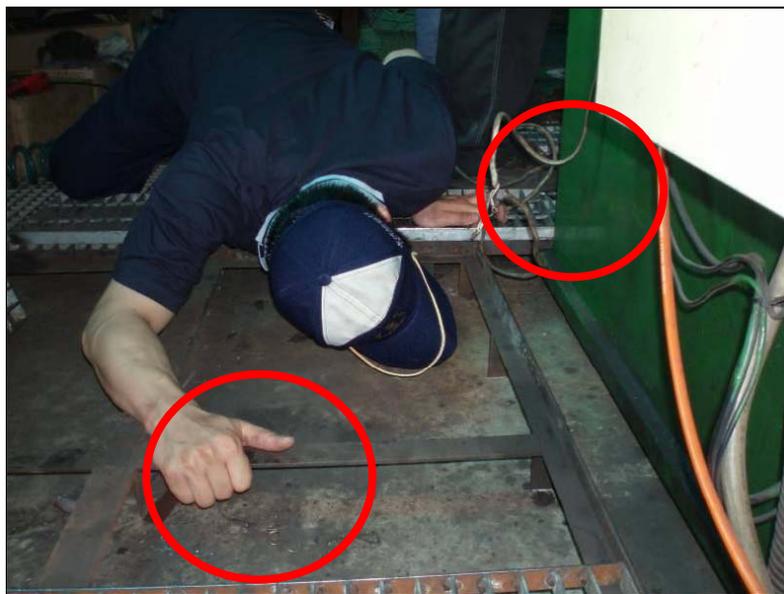
圖3

說明 3：(圖 3)由現場目擊者模擬當時罹災者左手拿電線、右手握

於格柵板之支撐鐵架，身體趴下看熱熔機底下尋找螺絲。

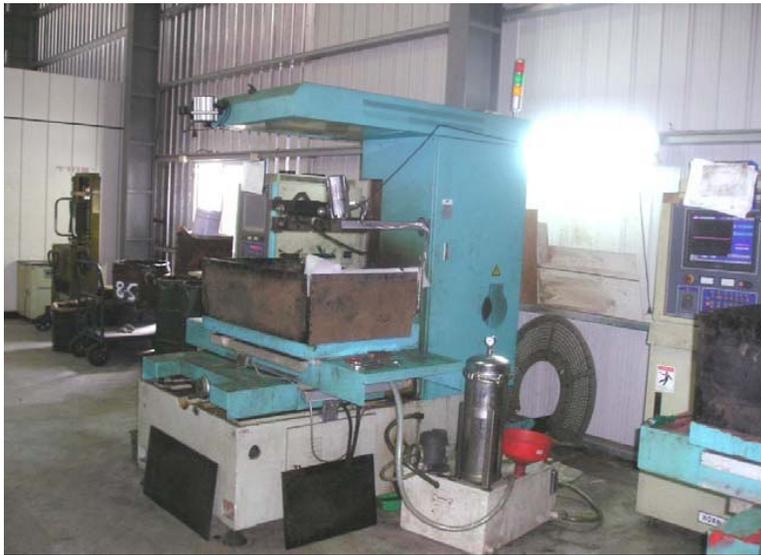
**※災害示意圖：**

- (一) 直接原因：整理循環回流管時感電致長期臥床併發症引起多重器官衰竭死亡。
- (二) 間接原因：不安全狀況--
  - (1) 線切割機及泵浦未依規定設接地線實施接地。
  - (2) 線切割機未於該連接電路上設置適合其規格，具有高敏感度、高速型，能確實動作之防止感電用漏電斷路
- (三) 基本原因：(1) 未設置勞工安全衛生業務主管。

- (2) 未訂定安全衛生工作守則。
- (3) 未實施勞工安全衛生教育訓練。
- (4) 對於低壓電氣設備，未每年依規定項目定期實施檢查一次。

- 一、雇主應依規定置勞工安全衛生人員。
- 二、雇主應依勞工安全衛生法及有關規定會同勞工代表訂定適合其需要之安全衛生工作守則，報經檢查機構備查後，公告實施。
- 三、雇主對新僱勞工或在職勞工於變更工作前，應使其接受適於各該工作必要之安全衛生教育訓練。
- 四、雇主對於低壓電氣設備，應每年依規定項目定期實施檢查一次。
- 五、雇主對於電氣設備裝置、線路，應依電業法規及勞工安全衛生相關法規之規定施工，設置接地線實施接地。
- 六、雇主對於使用對地電壓在 150 伏特以上移動式或攜帶式電動機具，或於含水或被其他導電度高之液體濕潤之潮濕場所、金屬板上或鋼架上等導電性良好場所使用移動式或攜帶式電動機具，應於各該電動機具之連接電路上設置適合其規格，具有高

敏感度、高速型，能確實動作之防止感電用漏電斷路器。

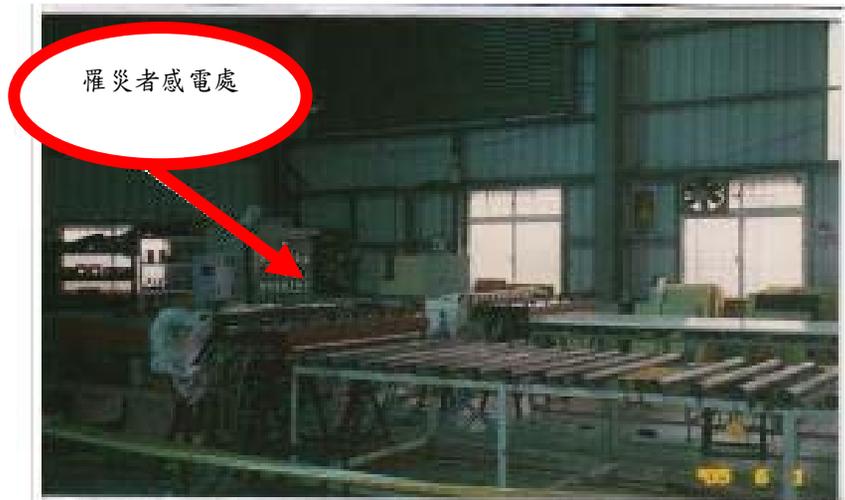
罹災者左手接觸加熱器電源線裸露處身體趴在肇事押出機(220V)導輪輸送台上

罹災者邱 00 洗完手走進押出廠房，可能在檢視押出之模具，因手部潮濕手不慎碰觸押出機加熱器電源線端子接頭裸露處，電流經人體、機台再傳至大地致不幸發生本災害。

(1)直接原因：手觸及電源線接頭端子感電死亡。

(2)間接原因：不安全環境—

押出機加熱器電源線端子裸露，未有適當之絕緣被覆。

九、雇主對於電氣機具之帶電部分(電熱器之發熱體部分，電焊機之電極部分等，依其使用目的必須露出之帶電部分除外)，如勞工於作業中或通行時，有因接觸(含經由導電體而接觸者)或接近致發生感電之虞者，應設置防止感電之護圍或絕緣被覆。
